القاهرة التاريخية
HISTORIC CAIRO

منزل الست وسيلي

دراسات الوضع الراهن وفلسفة الحفاظ والترميم المعماري

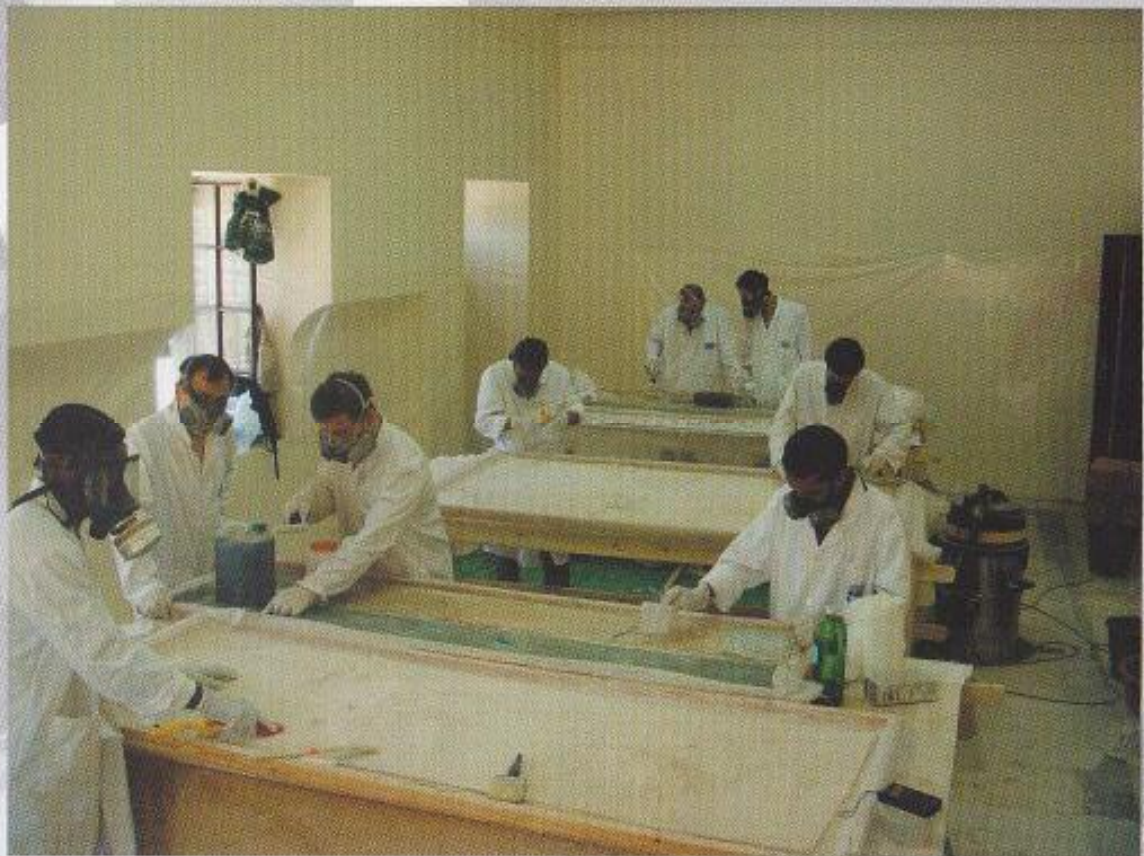
اعداد ورشة عمل خاصة لترميم الصور الجدارية من مكان تخزينها بالقلعة

بدأت عمليات المعالجة باللوحات المنزوعة والمتواجدة بالقلعة حيث تم تجهيز معمل للترميم بمكان وجود اللوحات مع الاستعانة بالخبرة الأجنبية المتخصصة في هذا المجال وتم في البداية إجراء كافة خطوات التوثيق العلمي أعقب ذلك اختزال طبقة الشيد من خلفية اللوحات مع الاحتفاظ بالمونة الناتجة عن هذه العملية لاستخدامها في إعادة ملء الشروخ والانفصالات بعد أن يضاف إليها اليريمال تمهيدا لتقوية وتدعيم اللوحات الجدارية من الخلف من خلال عمل حامل جديد باستخدام ألياف صناعية مثل fiber glass والمساعدة على تثبيتها باستخدام مادة إيبوكسية وتركها لتجف .

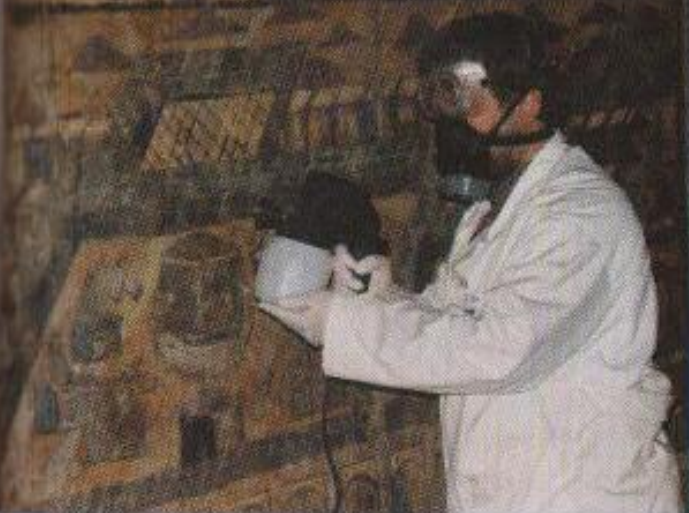
استخراج اللوحات من الصناديق العشبية

أما اللوحات المتواجدة بالموقع فقد كان بعضها بحاجة للنزع لمعالجة الجدار الحامل لها ولتدهور حالتها بشكل كبير تم تثبيت طبقة من الشاش والكثان بحرص شديد واستقبال الأجزاء التي يتم فصلها على حامل خشبي مبطن بالإسفنج ليتم معالجتها بنفس أسلوب معالجة اللوحات المتواجدة بالقلعة .

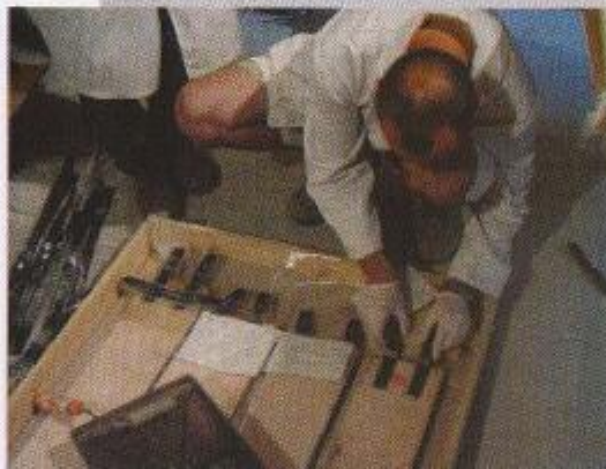
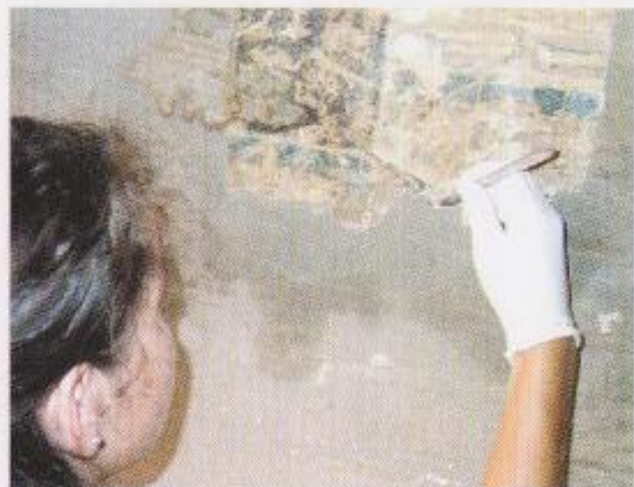
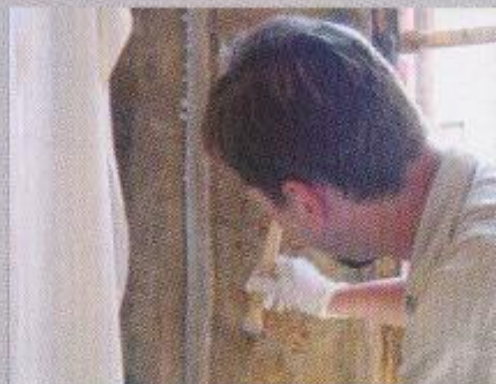
مراحل معالجة الرسوم الجدارية

ثم بدأت خطوة إعادة تثبيت اللوحات المنزوعة من خلال كانات حديدية مجلفنة مثبتة باللوحات من الخلف يتم تثبيتها بالعائط من خلال مسامير خاصة ، على أن يتم ملء الفراغ بين اللوحة والعائط بمادة خفيفة مثل الفوم حتى لا تشكل ضغطاً على اللوحات من الخلف .

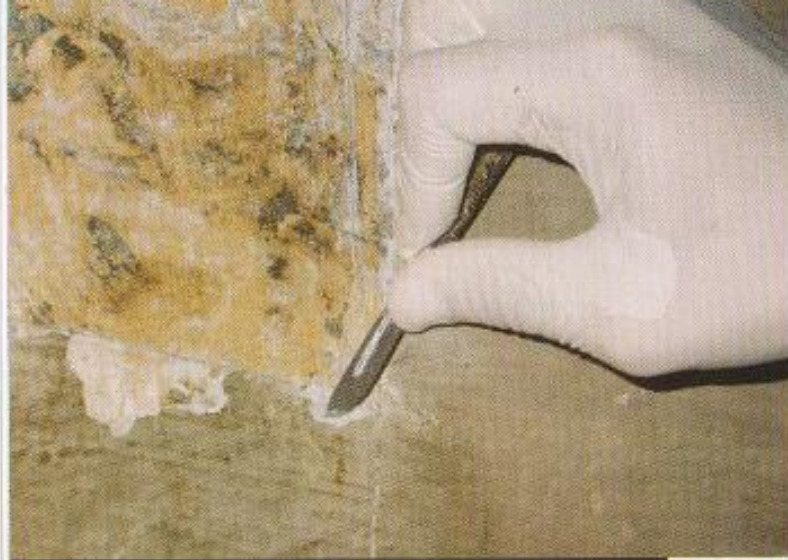
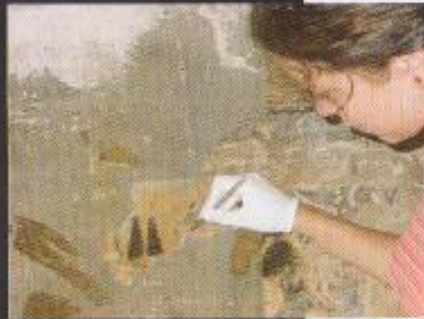
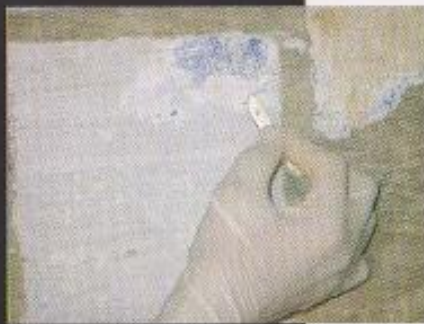
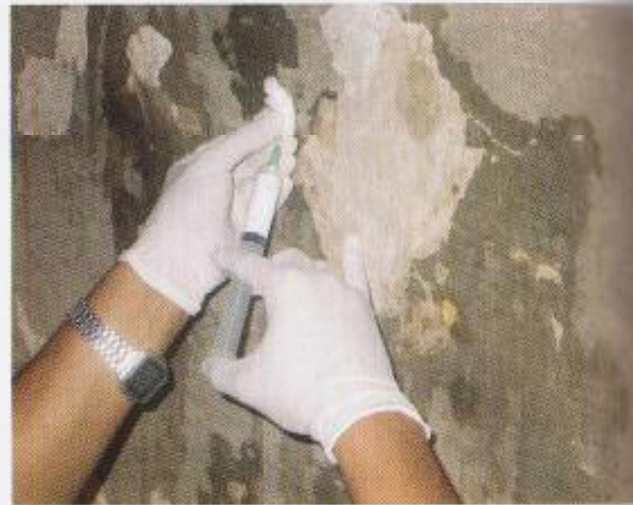
أعمال الكشف عن اللوحات
الجدارية في المسجد المسيحي

أما الرسوم الجدارية بالمقعد الصيفي فقد تم الكشف عنها حيث كانت مغطاة تماما بطبقات من الجير نتيجة لتعديلات الأهالي وتمت الإزالة الميكانيكية لتلك الطبقات باستخدام المشاير والفرش الناعمة. ثم استخدام التنظيف الكيميائي لإزالة الاتساخات الصعبة وعمل الرتوش اللونية وأخيرا تم العزل النهائي لكافة مسطحات الرسوم الجدارية بالمنزل .

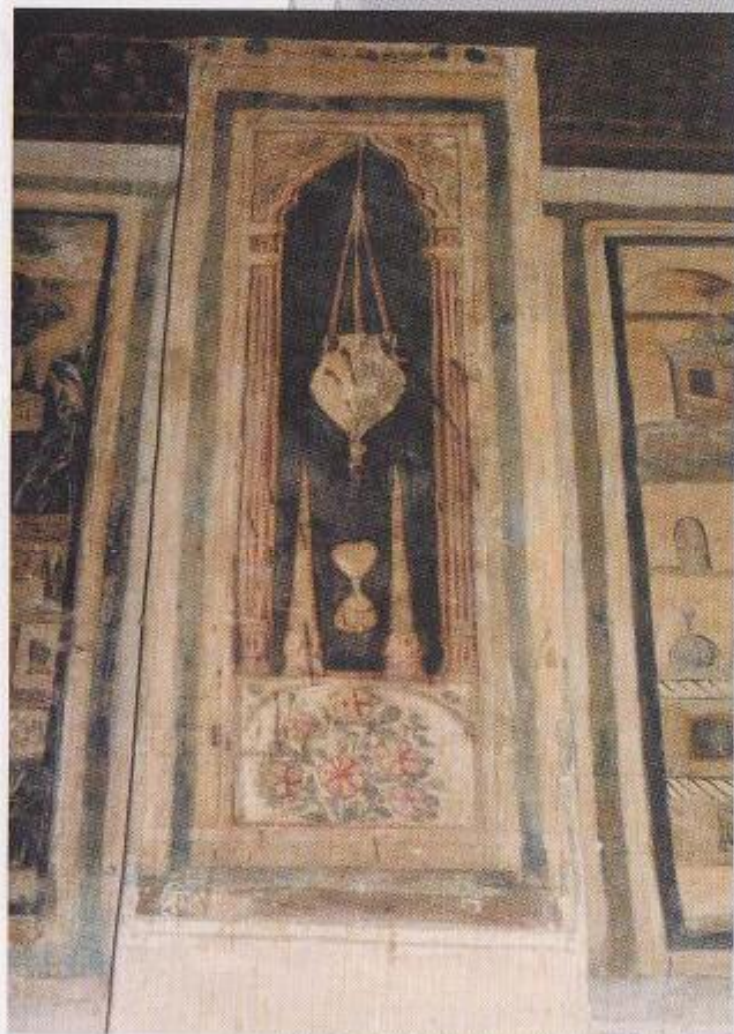
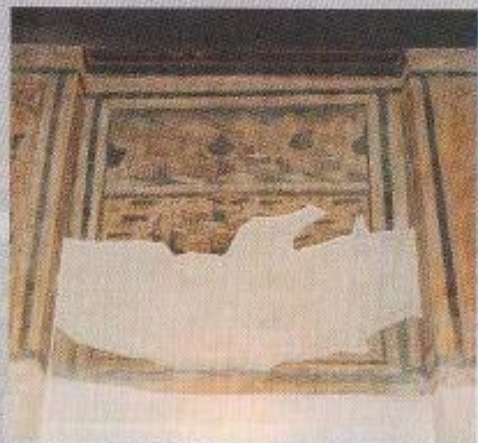
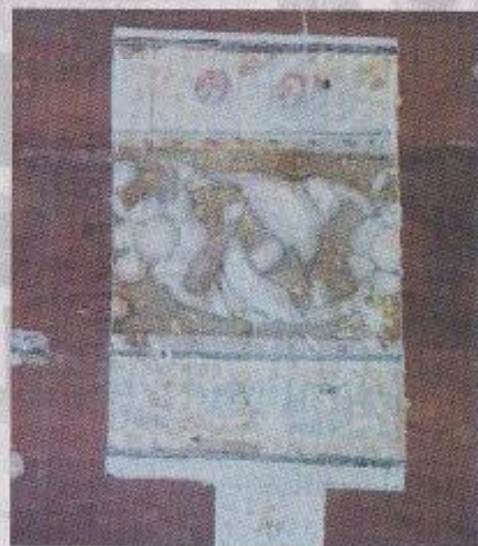
نماذج من الرسوم الجدارية بعد الترميم

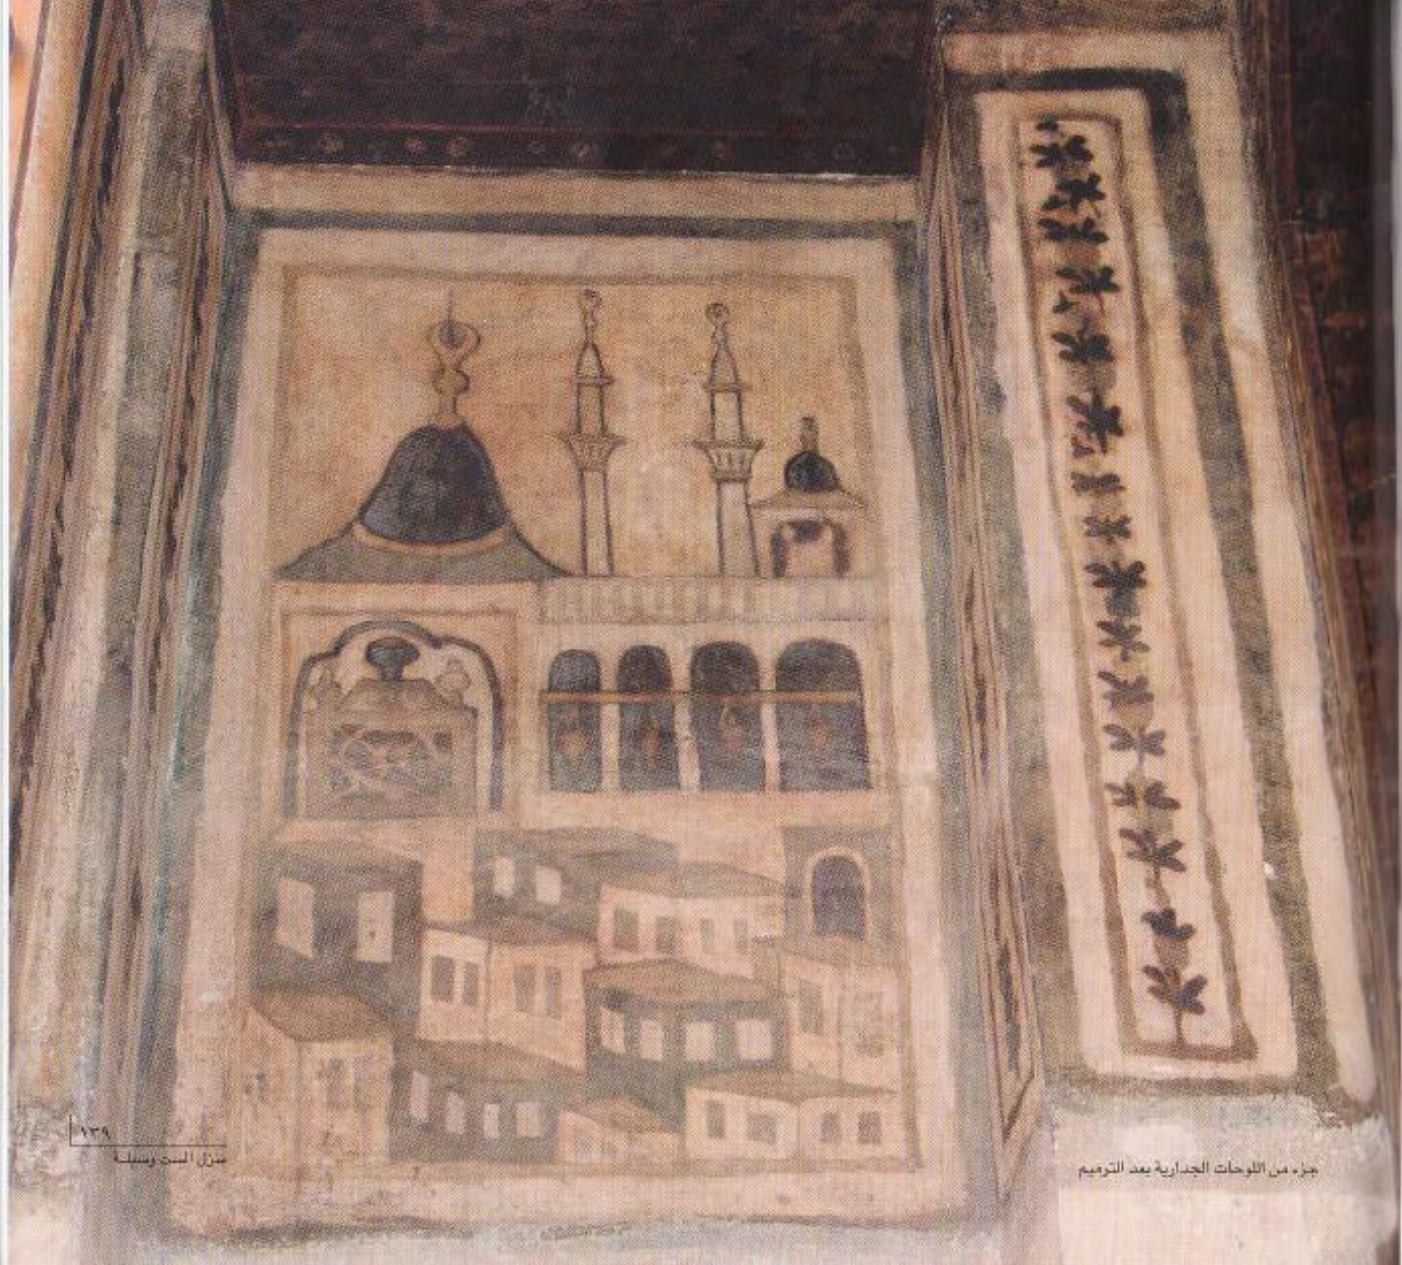
جزء من اللوحات الجدارية بعد الترميم

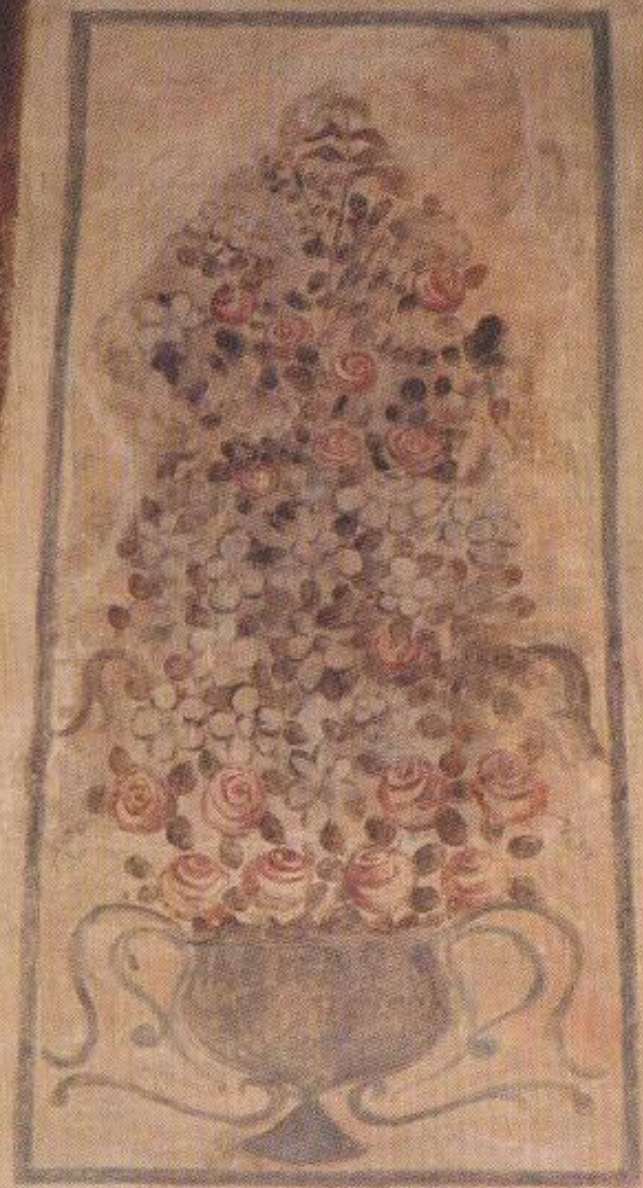
جزء من اللوحات الجدارية
بعد الترميم

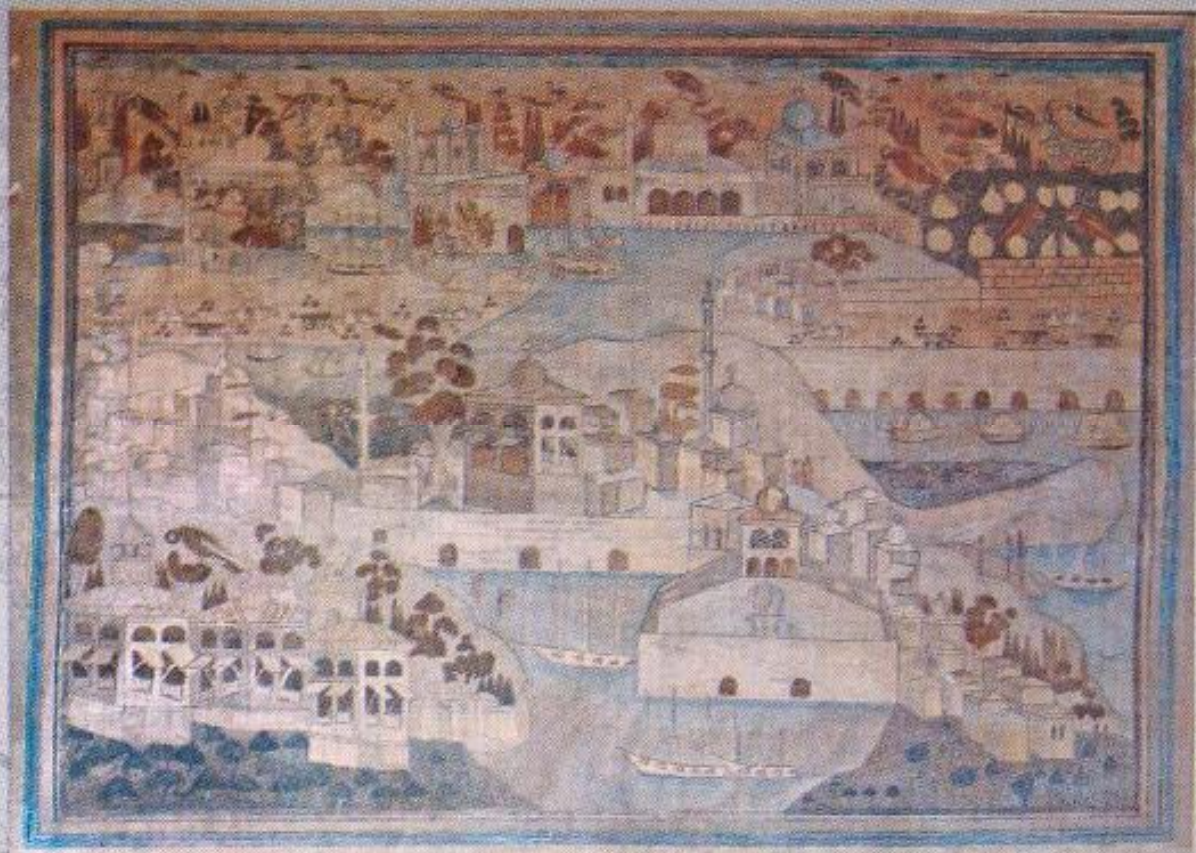
اللوحة الجدارية المكتشفة بالمقعد الصيفي بعد إزالة طبقات الدهانات الحديثة من عليها

عند البدء في الأعمال لوحظ وجود أجزاء من حوائط الغرفة الملحقة بالمقعد وقد فقدت أجزاء كبيرة من بياض حوائطها وكأنها منزوعة عمداً وبعد تعقب ما حدث، وجد أنه في بداية الثمانينات قام السيد برنار موريه أثناء عمله في ترميم بيت الهراوي بنزعها وحفظها في صناديق خوفاً عليها من الاندثار في حالة انهيار المنزل وتم نقل الصناديق وعددهم ١٤ صندوقاً لمخازن الهيئة آنذاك بالقلعة وبعد طول بحث وجدت تلك الصناديق ناقصة صندوقاً حيث وجد بمنزل السناري وتم ترميم تلك اللوحات بالقلعة نظراً لسوء حالتها التي تمنعها من النقل للموقع بسلام ثم تم نقلها إلى الموقع لاستكمال ترميمها وإعادة تركيبها بمكانها الأصلي ، وعلاوة على تلك اللوحات أمكن الكشف أيضاً على ثلاث لوحات أخرى تحت الدهانات بقاعة المقعد وأحددها لوحة جميلة جداً تصف مدينة أسطنبول .

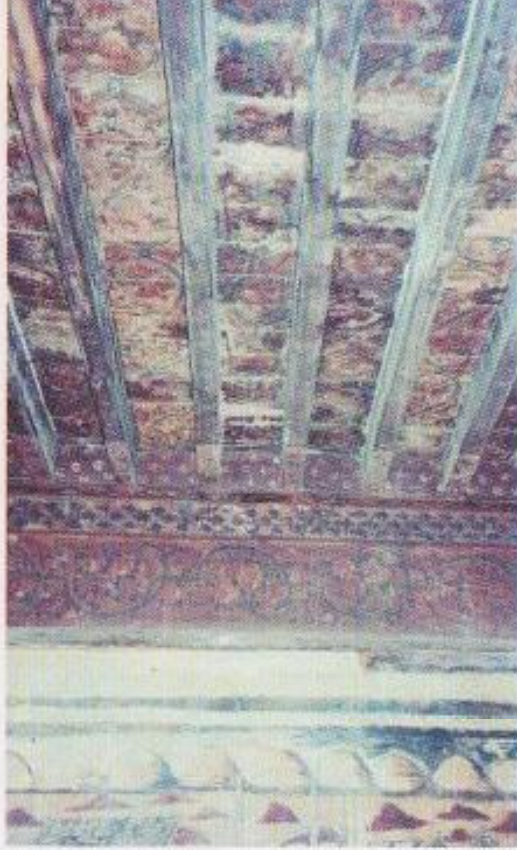
نماذج لعائلة الأسقف المزخرفة قبل الترميم

- وجود أثرية والتساخات و خيوط العنكبوت تغطي الزخارف.
- وجود فقد في طبقات التحضير والألوان في بعض الأجزاء.
- وجود تشقور لونية معرضة للسقوط.
- وجود سناج يغطي أجزاء من الزخارف.
- وجود آثار فطريات وإصابات حشرية.

- إجراء عملية التوثيق الفوتوغرافي والمعماري لهذه الأسقف لتوضيح مظاهر التدهور قبل البدء في ترميمها
- إجراء التنظيف الميكانيكي لإزالة الأتربة والانساختات وخيوط العنكبوت وذلك باستخدام الفرش الناعمة والمشارط والفرز مختلفة الأشكال.
- إجراء عملية التثبيت المبدئي للقشور اللونية المعرضة للانفصال ثم يلي ذلك التثبيت الحراري وذلك باستخدام الأسبائثولا الحرارية.
- إجراء التنظيف الكيميائي لإزالة الانساختات الملصقة بسطح الزخارف والورنيشات القديمة مع الحرص الشديد في استخدام المحاليل الكيميائية للمحافظة على طبقة الألوان.
- إجراء بعض الرتوش اللونية لبعض الأجزاء المفقودة.
- إجراء عملية العزل النهائي للمحافظة على سطح الزخارف.

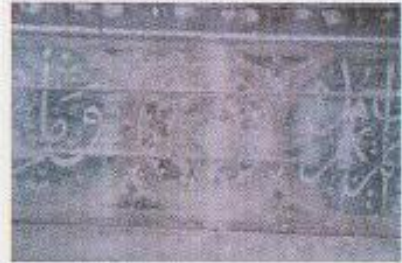
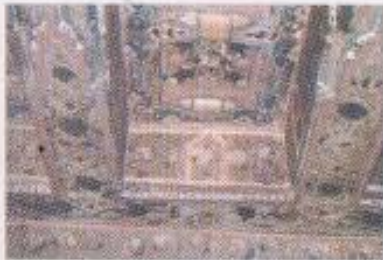
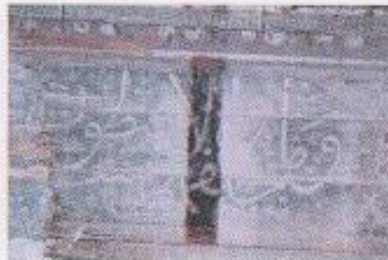
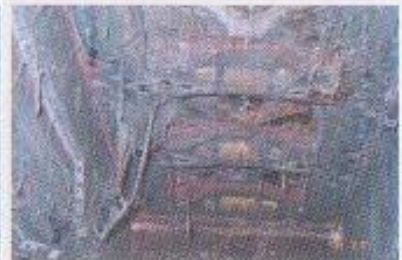
التوثيق المعماري لنموذج من الأسقف المزخرفة موضعاً
عليه مظاهر التلف

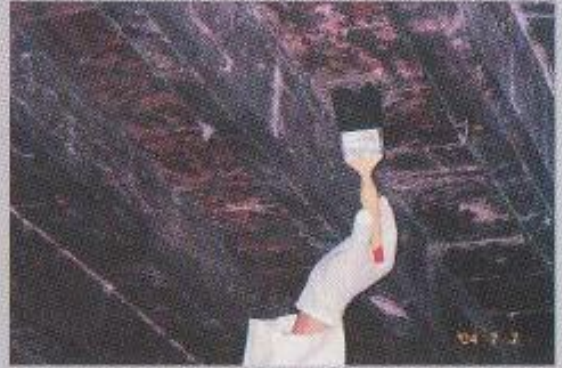
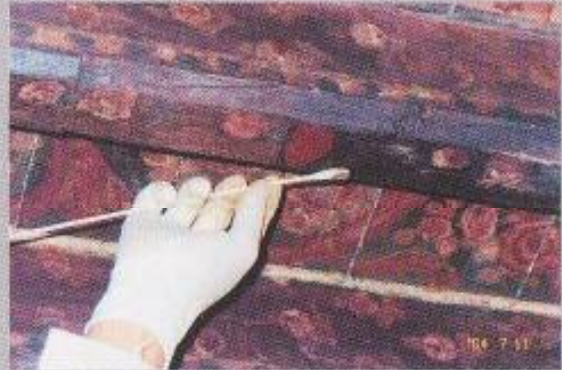
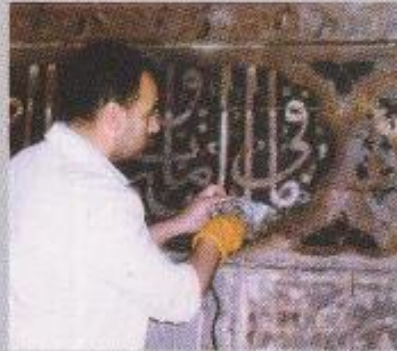
مراحل ترميم ومعالجة الأسقف المزخرفة

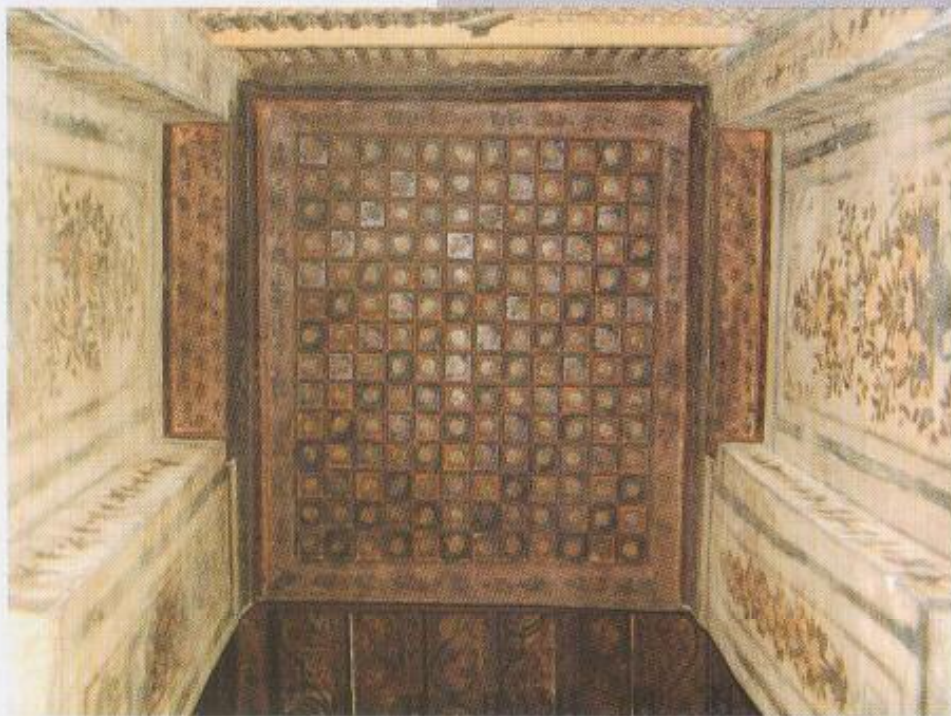
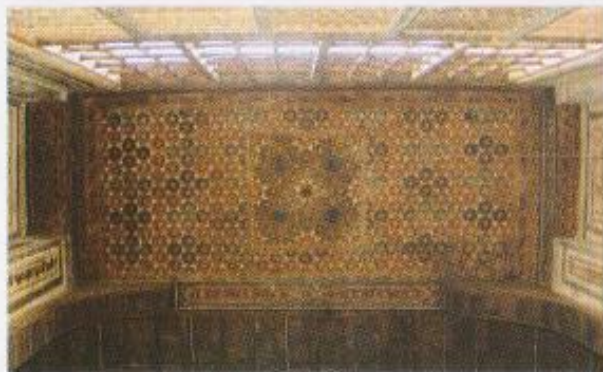
تعالج من الأسقف المزخرفة بعد الترميم

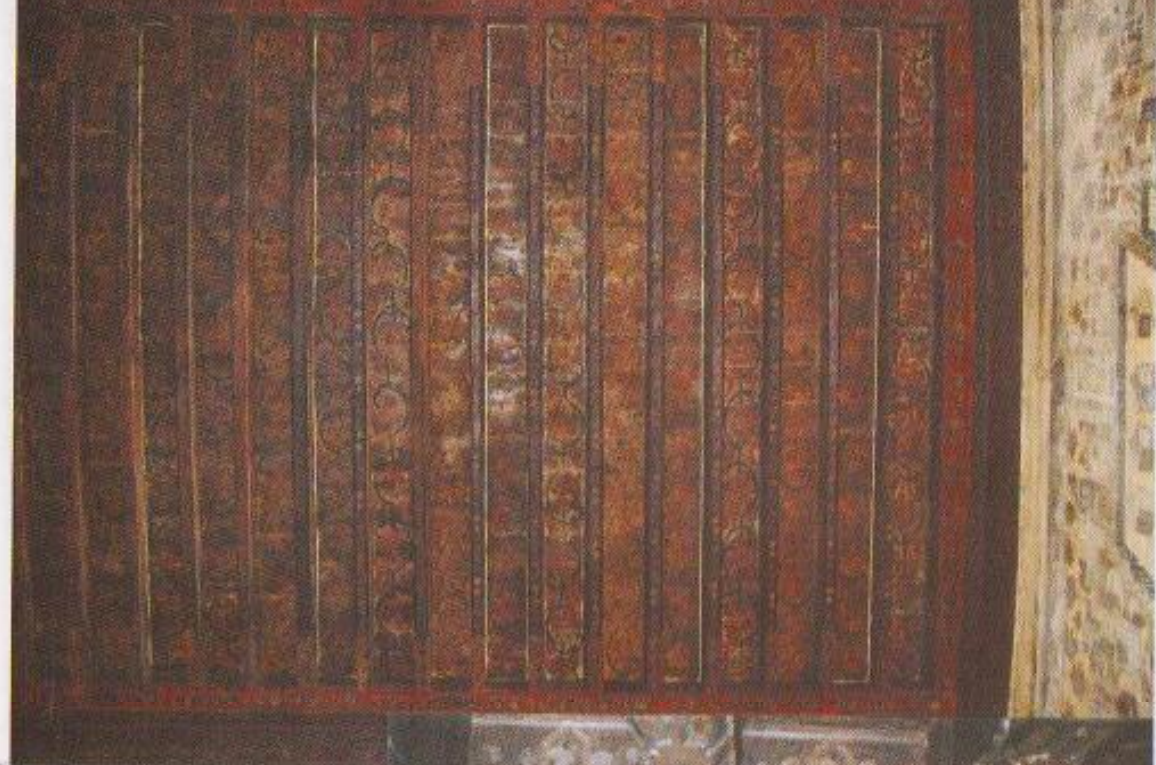
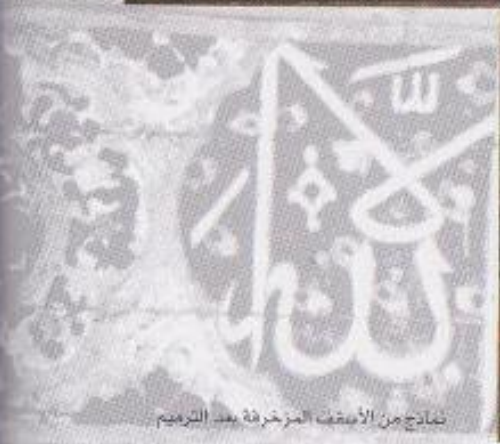
ضادج من الأسقف المزخرفة بعد الترميم

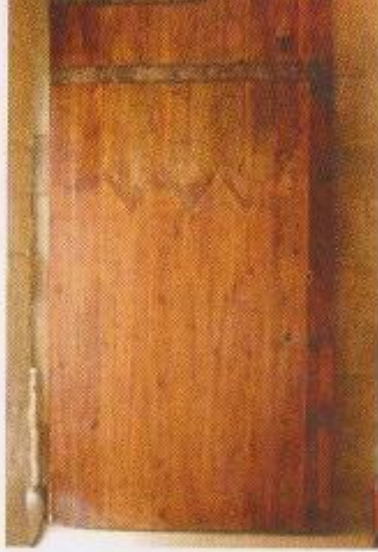
الباب الرئيسي بعد الترميم

بعد إجراء كافة التوثيقات اللازمة تم إزالة الدهانات المستحقة وإجراء التنظيف باستخدام المذيبات العضوية الملائمة تلا ذلك استكمال الأجزاء الناقصة من المشربية والشبايك الخرط والباب الرئيسي بتقس نوعيه الخشب القديم .

كما تم التعقيم ضد الإصابات الفطرية والحشرية أعقب ذلك الدهان باستخدام الجملكة الشفافة .

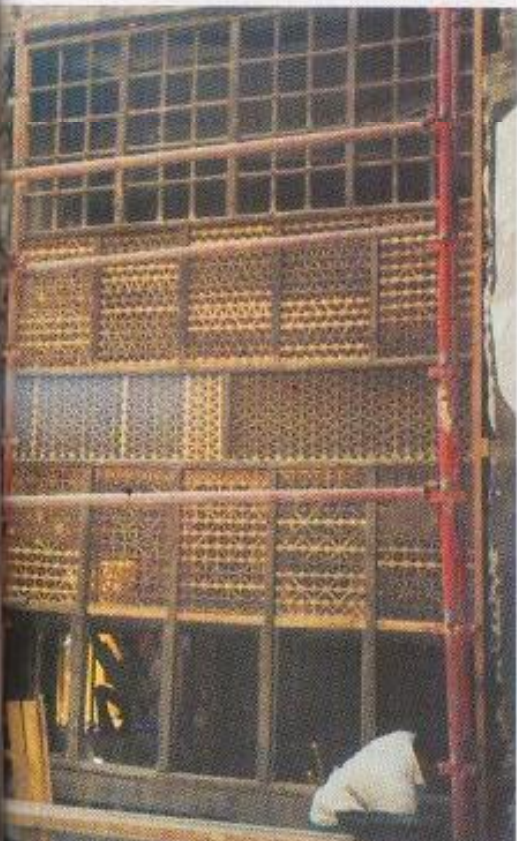
أهم مظاهر التلف بها تمثلت في فقد بعض الأجزاء من المشربية والشبابيك الخروط إضافة إلى تراكم الاتساخات بصورة كثيفة كما أن بعض الأجزاء تم دهانها بدهانات حديثة كما انتشرت الإصابات الحشرية التي يستدل عليها من الثقوب التي تحدثها بالأخشاب .

إزالة الدهانات
وأعمال ترميم المشربية

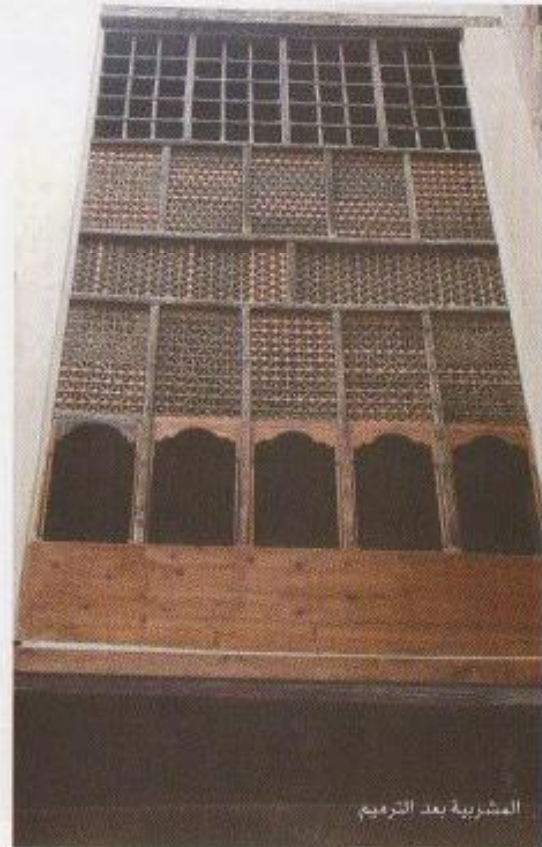
المشربية بعد الترميم

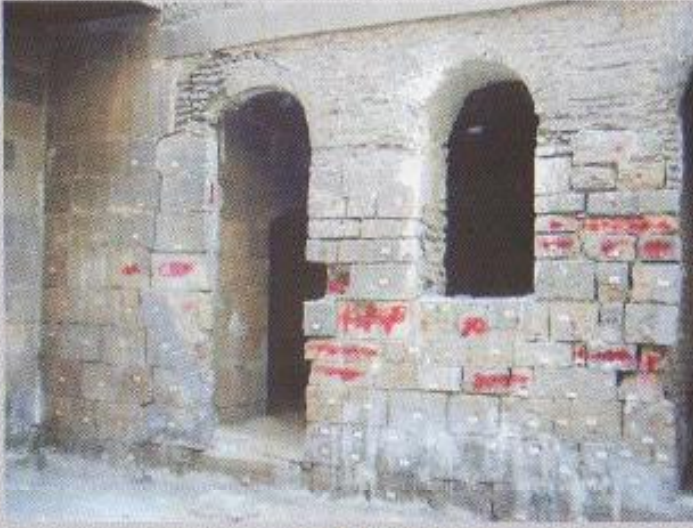
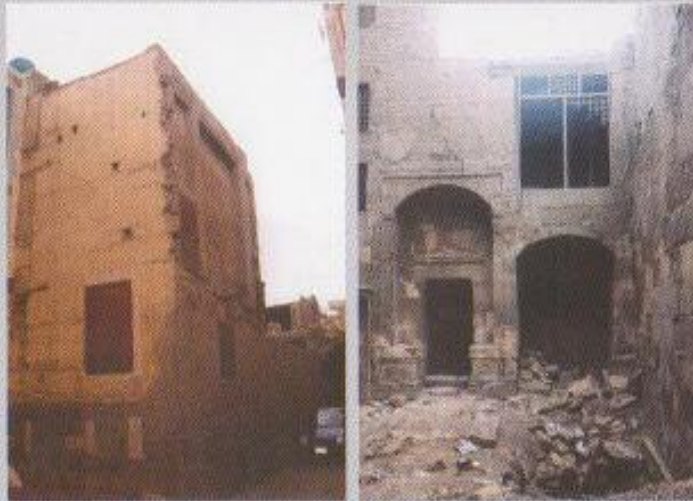
تضارفت عوامل التلف المختلفة في التأثير على عناصر منزل الست وسيلة ومنها الحوائط الحجرية والطوب الأحمر بالواجهات الخارجية والداخلية حيث أدى إرتفاع منسوب المياه الأرضية إلى تكلس الأملاح بشكل كثيف مؤدية إلى تآكل أسطح الأحجار كما تراكمت الإتساعات والبقع المختلفة.

نماذج من الحوائط الحجرية والطوب الأحمر قبل الترميم

وقد إعتمدت عمليات المعالجة على البدء باستخلاص الأملاح باستخدام مادة البنتونيت والرميل تلا ذلك التنظيف بأسلوب يثق الحبيبات كما تم إزالة البقايا الأسمنتية بالحواطل الحجرية والطوب الأحمر وإعادة ملئها بمونة تتشابه مع المونات القديمة.

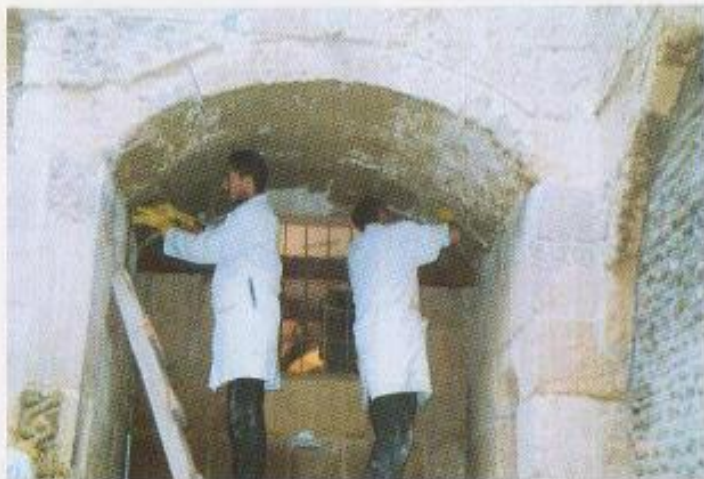
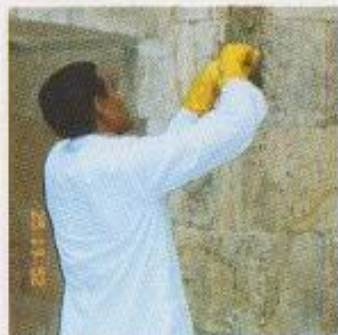
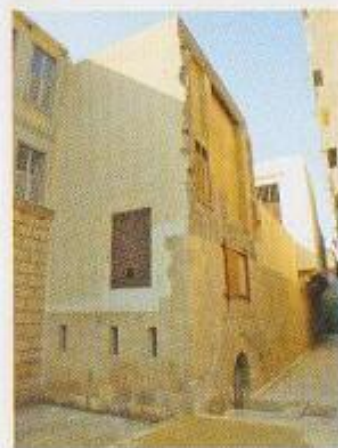
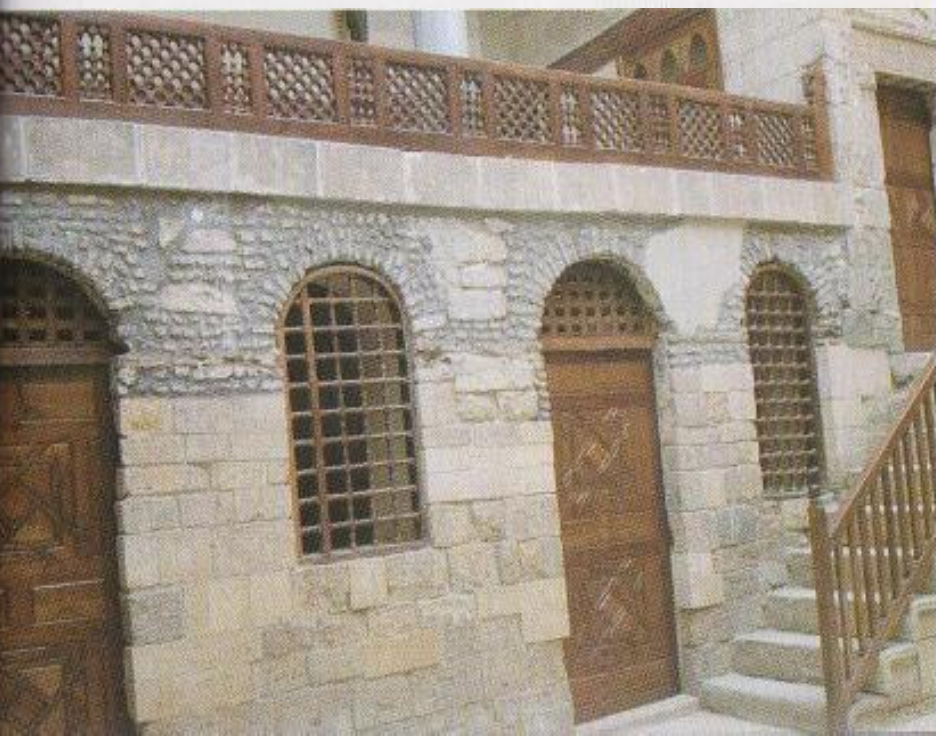
في الأعلى مراحل معالجة الأحجار
والطوب الأجر في الأسفل نماذج من
الحوائط الحجرية بعد الترميم

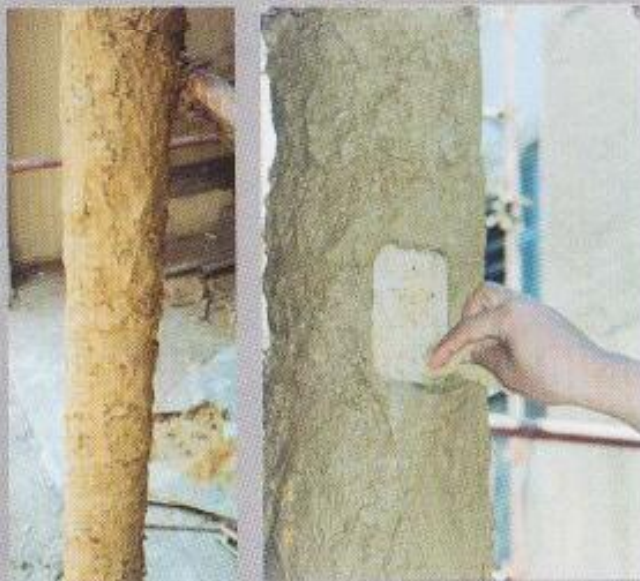
نفس عوامل التلف التي أثرت على الأحجار تركت أثرها على هذا العمود حيث تراكمت الاتساخات والبقع شديدة الالتصاق مما استدعى البدء بالتنظيف الميكانيكي تمهيدا لتطبيق كمادة مكونة (بيكربونات الصوديوم + EDTA + بنتونيت + رمل) تترك لمدة ٨ ساعات يلي ذلك إزالتها وتنظيف مكانها جيدا .

في الأعلى العمود الرخامي قبل الترميم
في الأسفل تطبيق كمادة تنظيف الرخام

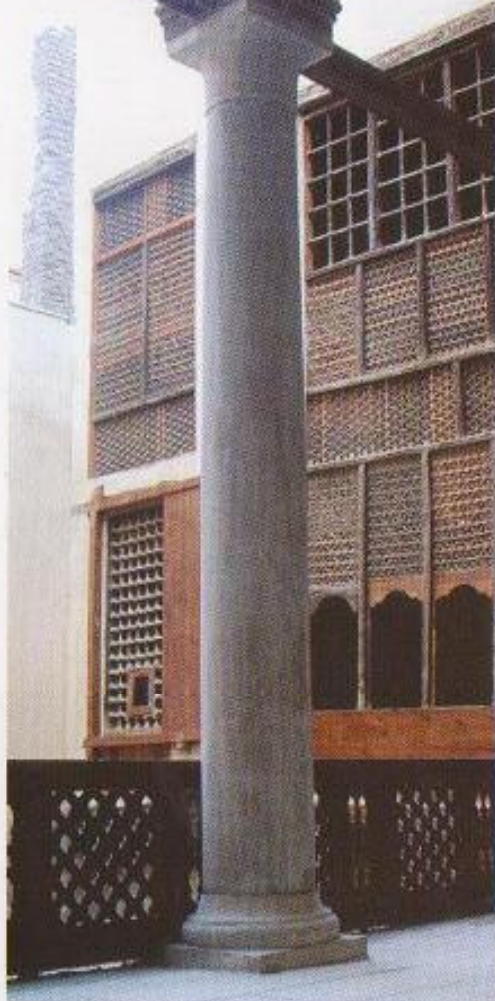
العمود الوحيد بالعمقة بعد الترميم

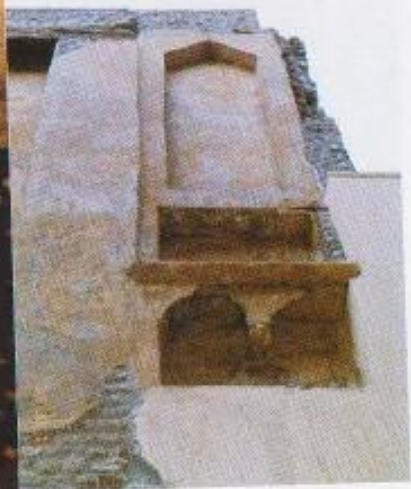
نماذج من الملاط الأثرى بعد الترميم

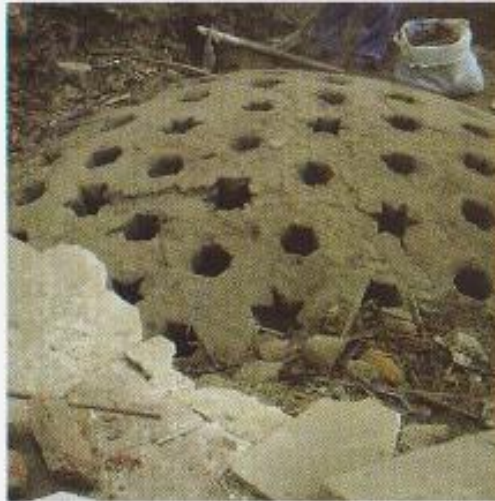
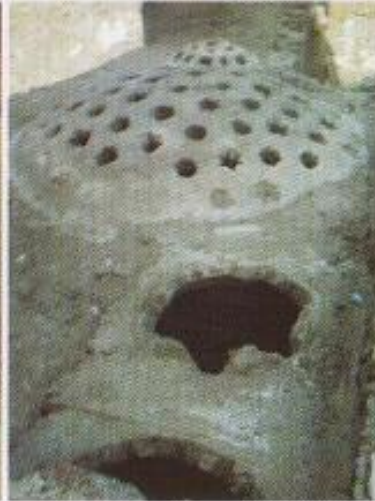
- وجود أتربة واتساخات شديدة الالتصاق على سطح الجامعة الجصية والقباب.
- وجود شروخ وانفصالات إضافة إلى فقد بعض الوحدات سواء بالجامعة أو القباب.
- فقد الزجاج الملون بالقباب.

- الجامعة الجصية قبل الترميم
- قباب الحمام الجصية قبل الترميم

- إجراء عملية التوثيق الفوتوغرافي والمعماري
- إجراء عملية التنظيف الميكانيكي لإزالة الأتربة والانسباخات السطحية
- إجراء عملية حقن للشروخ والفواصل باستخدام محلول الـ AC33
- إجراء عملية التنظيف الكيميائي لإزالة الانسباخات الملتصقة باستخدام المذيبات العضوية المناسبة
- تقوية الأجزاء الضعيفة مع عزل الحمامة باستخدام البارد B72 والقاب باستخدام مادة طاردة للماء.

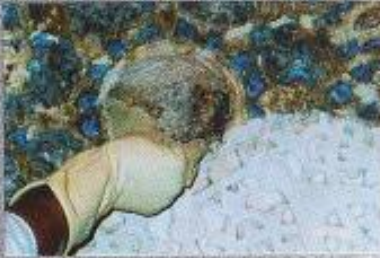
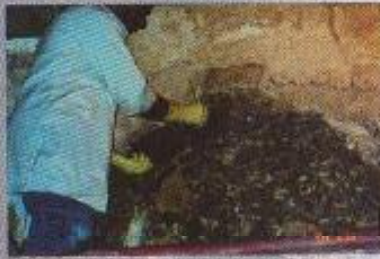
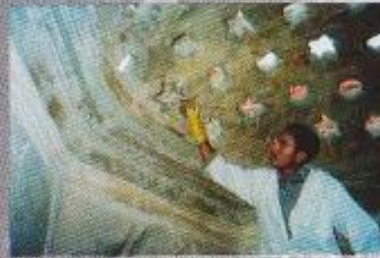
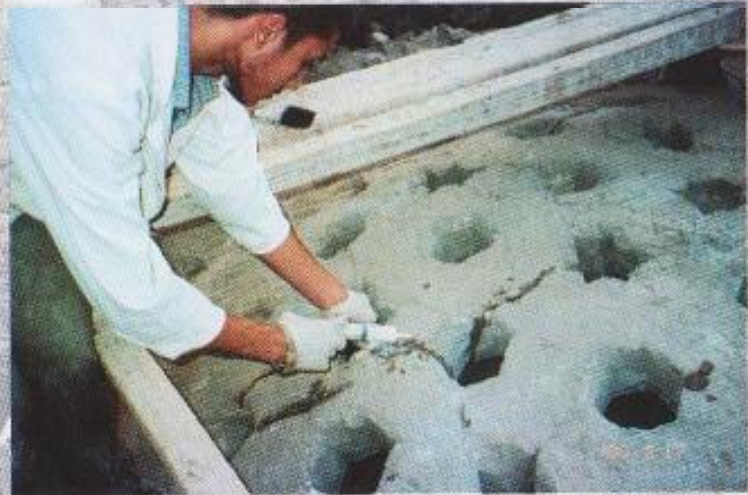
خطوات ترميم ومعالجة الحمامة والقاب بالحمام الحمامة والقاب بعد الترميم

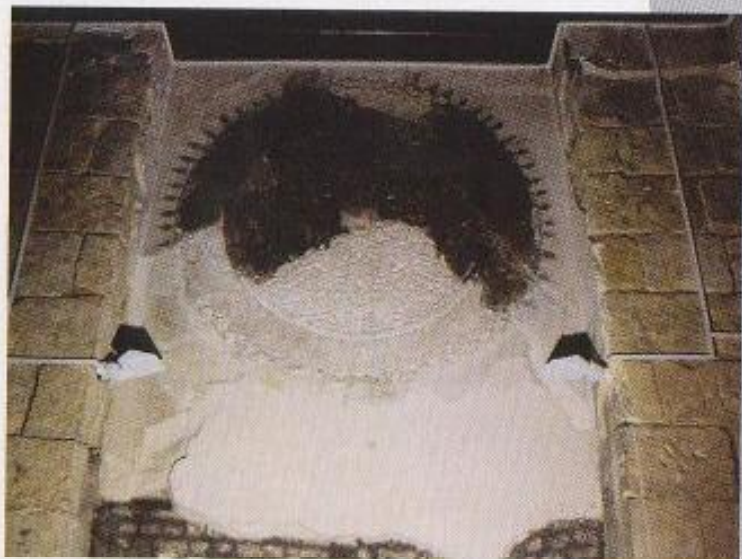
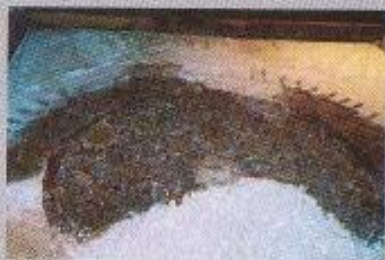
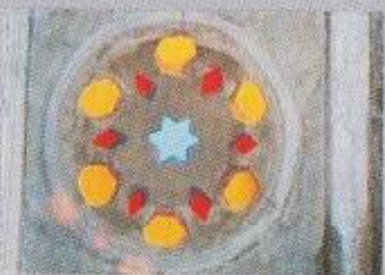
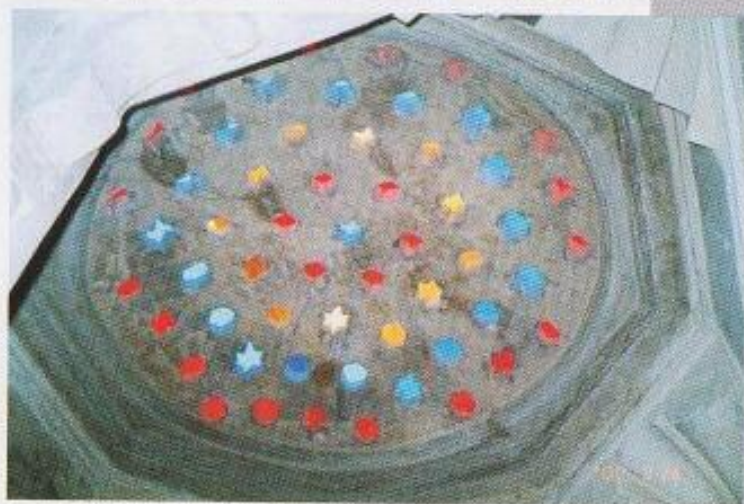
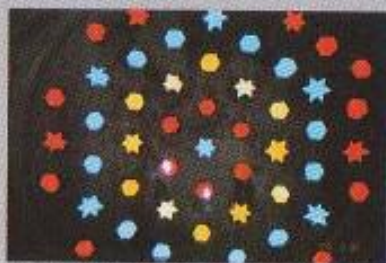
في الأعلى الجامة الحصينة وتتمسك منها بعد الترميم
في الأسفل القباب الحصينة للحمام بعد الترميم
